Hintergrundtext zum Posten e2:

Auenwald

Renaturierung der Auenlandschaft Chrindel

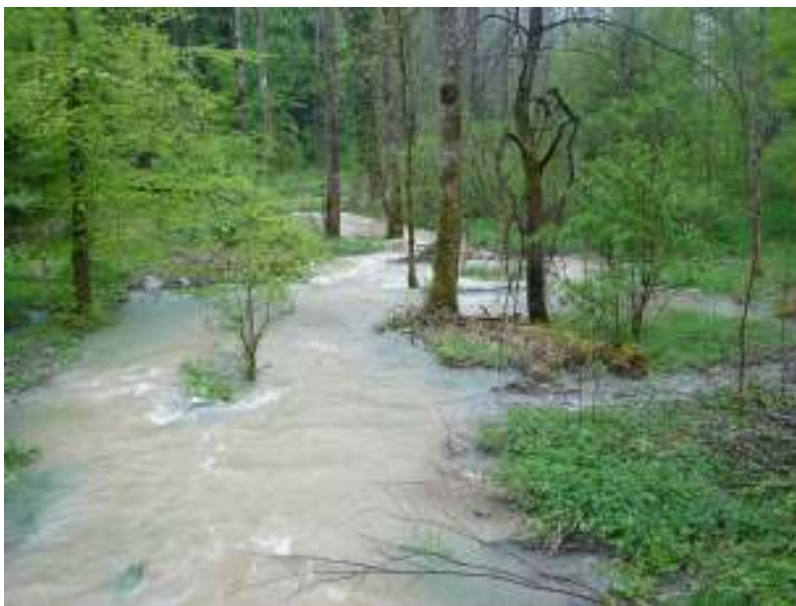
Bild 1: Nach der Renaturierung ist im Chrindel eine sich ständig wandelnde Auenlandschaft entstanden.

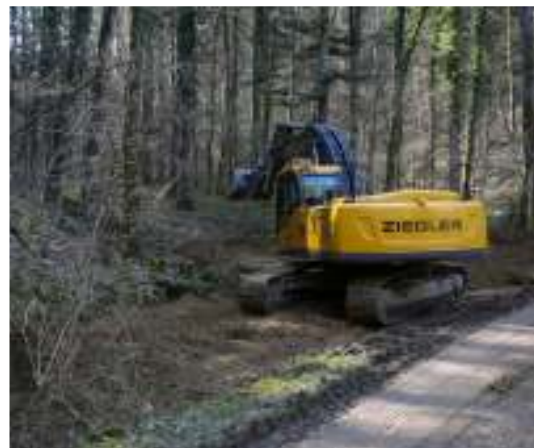
Bild 2: Eine neue Auenlandschaft entsteht: Der ehemalige Bach wird aufgefüllt.

Danach wurde das am südwestlichen Rand gelegene Bachbett des Chrindelbaches zugedeckt. Der Bach musste sich fortan den Weg durch die Ebene selber suchen. Gleichzeitig wurde die Wasserfassung aufgehoben und die Leitung nach Sissach abgedichtet, sodass auch das Quellwasser direkt in die Aue fliesst.

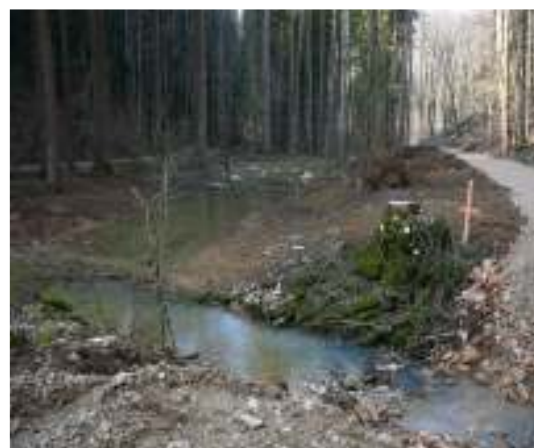
Bild 3: Die neue Waldstrasse am Hangfuss ist fertig gebaut, der Bach fliesst frei in die Talebene. (Fotos: Paul Imbeck, Abteilung Natur und Landschaft, Ebenrain Zentrum)

Als wichtige Massnahme wurde der quer durch die heutige Auenlandschaft führende Waldweg, der auch als vielbegangener Wanderweg diente, rückgebaut und an den

Hangfuss verlegt. Auf diese Weise ist zusammen mit dem Seitental eine grössere ungestörte Fläche entstanden. Das Buebelochbächli fliesst nun unbeeinträchtigt in den Auenbereich.

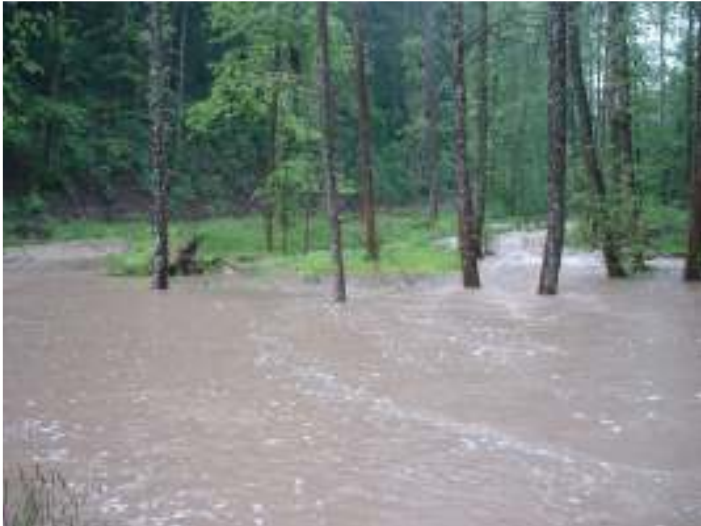
Bild 4: Nach Gewittern oder längerem Regen fliesst das Wasser breit durch den Talboden und sucht sich immer wieder neue Wege. Rechts im Bild sprudelt das Wasser aus der aufgehobenen Wasserfassung.

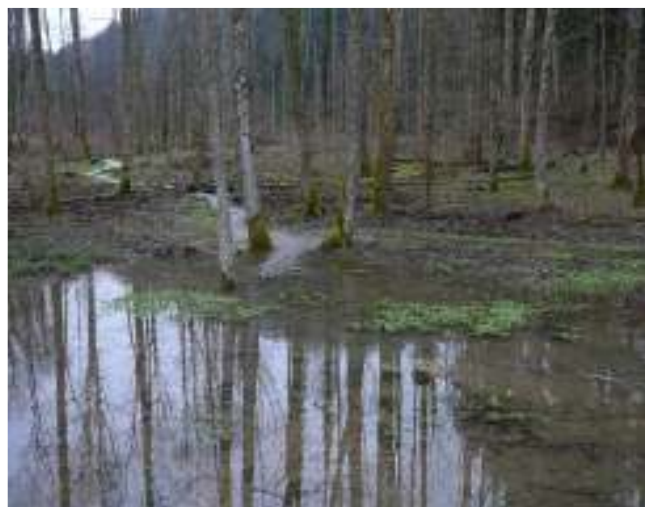
Bild 5: Wasser prägt die Auenlandschaft und bleibt nach Hochwasser lange in Tümpeln stehen. Die Brunnenkresse hat sich gut entwickelt.
