## Feldscheunen im Baselbiet

**Bericht Renovation Rütiboden Läufe fingen und Rahmenprogramm  
2020  
Vereine Baselbieter Feldscheunen & Erlebnisraum Tafeljura**

## Projekt Feldscheunen im Baselbiet

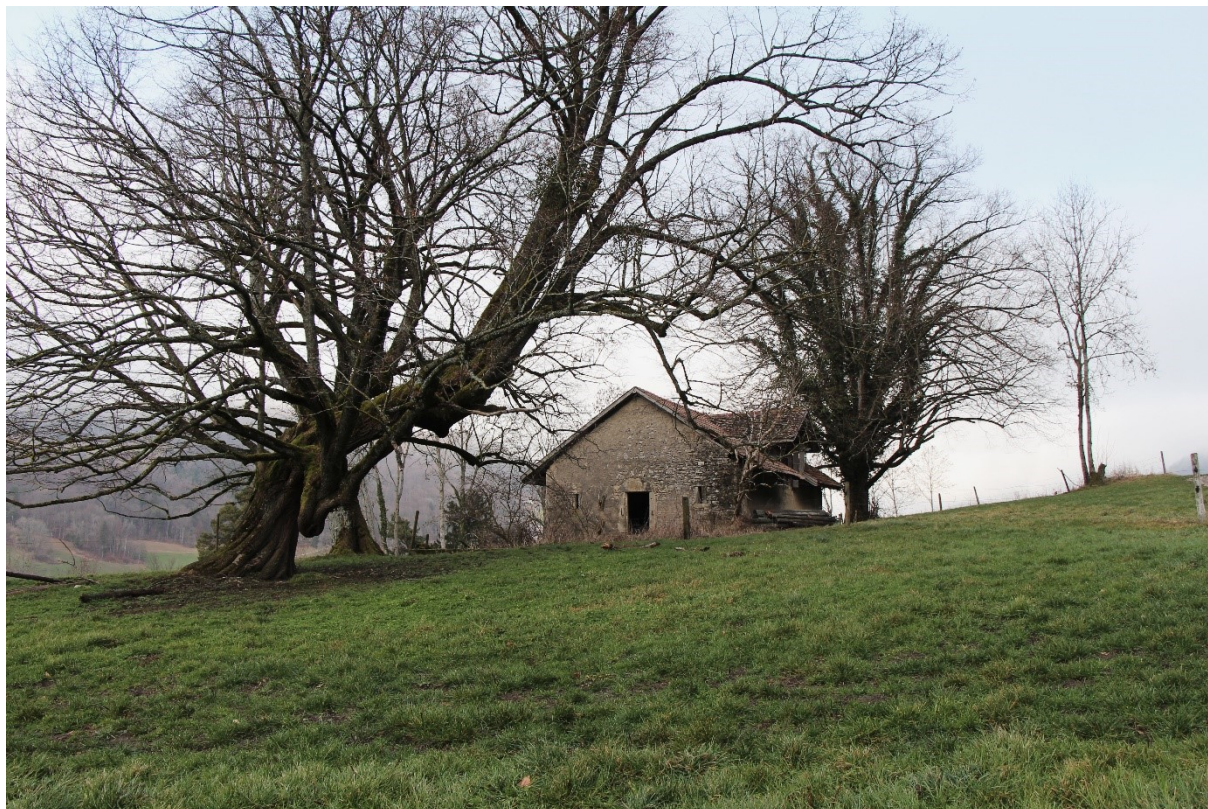
Rütiboden romantisch und verwunschen, aber einsturzgefährdet.

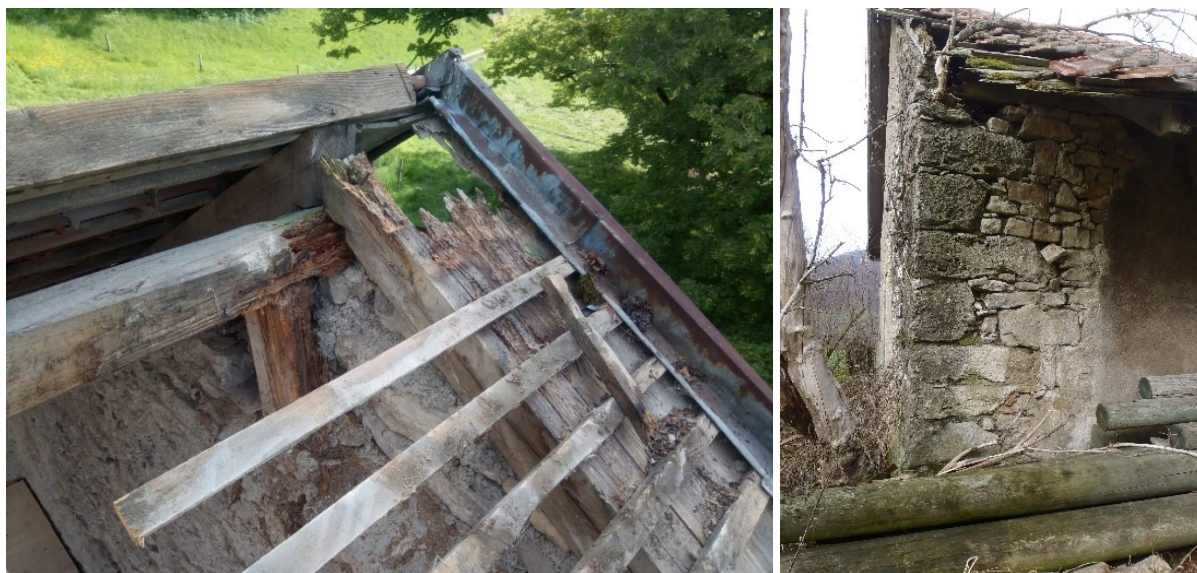
Das Gebäude ist der Bise und dem Westwind ungeschützt ausgeliefert und sein Dach ist flach geneigt. Die Deckung der Nordseite mit Biberschwanzziegeln setzte fast flächendeckend Moos an, sodass die Ziegel und die Latten kaum mehr austrockneten und faulten. Die südliche, mit Falzziegeln gedeckte Dachfläche war besser erhalten. Der Westwind hatte aber den westlichen Dachabschluss und die anschliessenden Partien stark beschädigt oder ganz zerstört und die Kehlen des Quergiebels waren lange Zeit undicht. Die Umfassungsmauern des Stalls zeigten die üblichen Schäden, die Pfosten der ostseitigen Tür fehlten oder waren defekt. Einige Dachbalken und beinahe alle Sparren waren faul. Ausserdem wies der Dachstuhl zwar beidseits des Quergiebels Binder auf, wohl aus Spargründen fehlten aber Randbinder entlang der Giebelmauern. Daher die Zugverbindung in der Dachkonstruktion fehlte, zeigten sich im östlichen Giebel Mauerrisse.

Im Herbst 2018 gelang es unseren Freiwilligen an einem Arbeitstag die nördliche Dachfläche mithilfe von Wellblechtafeln abzudichten und die Sturmschäden am Westgiebel behelfsmässig zu flicken.

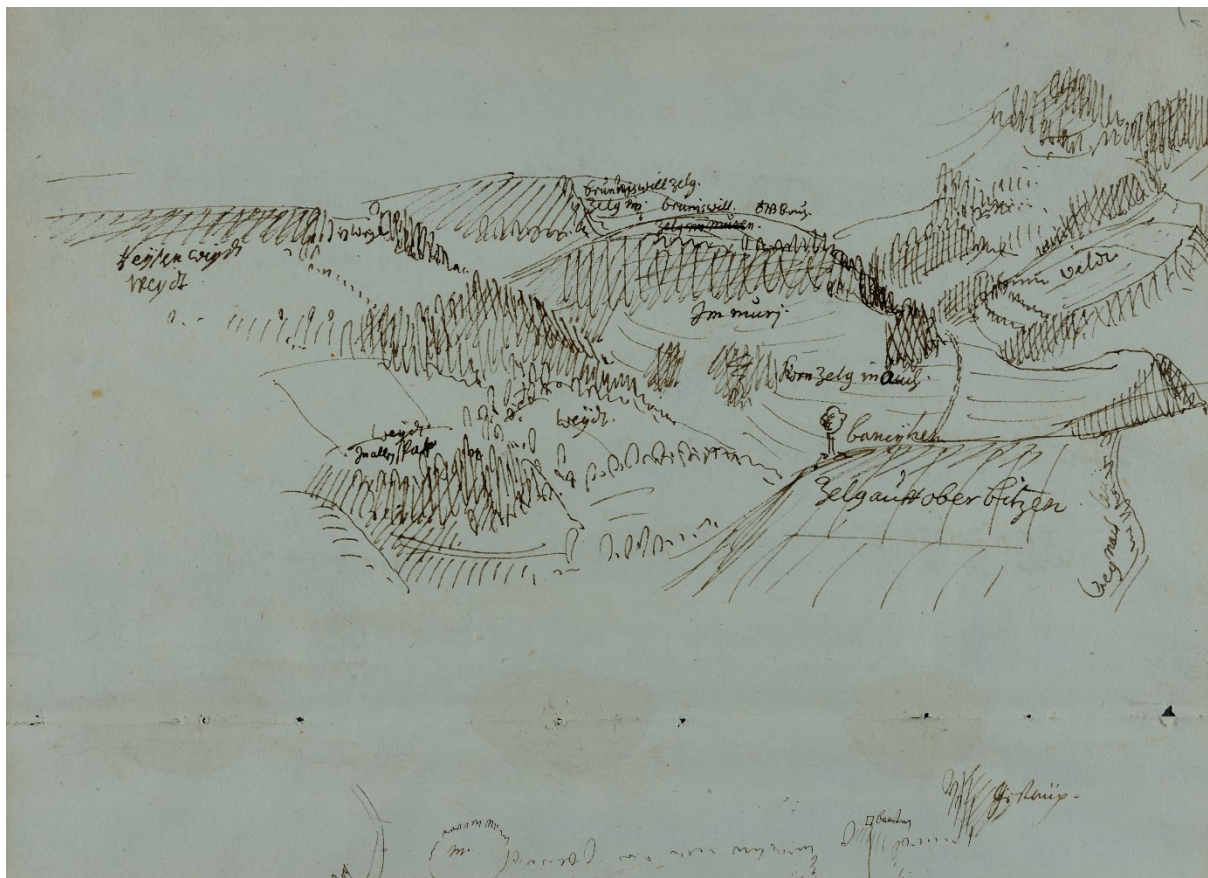
Quelle: Staatsarchiv BL, Meyer Pläne, um 1680

Reisenweid, Standpunkt Oberbitzen, um 1680, das Hofgut Reisen ist aus dieser Perspektive nicht zu erkennen.

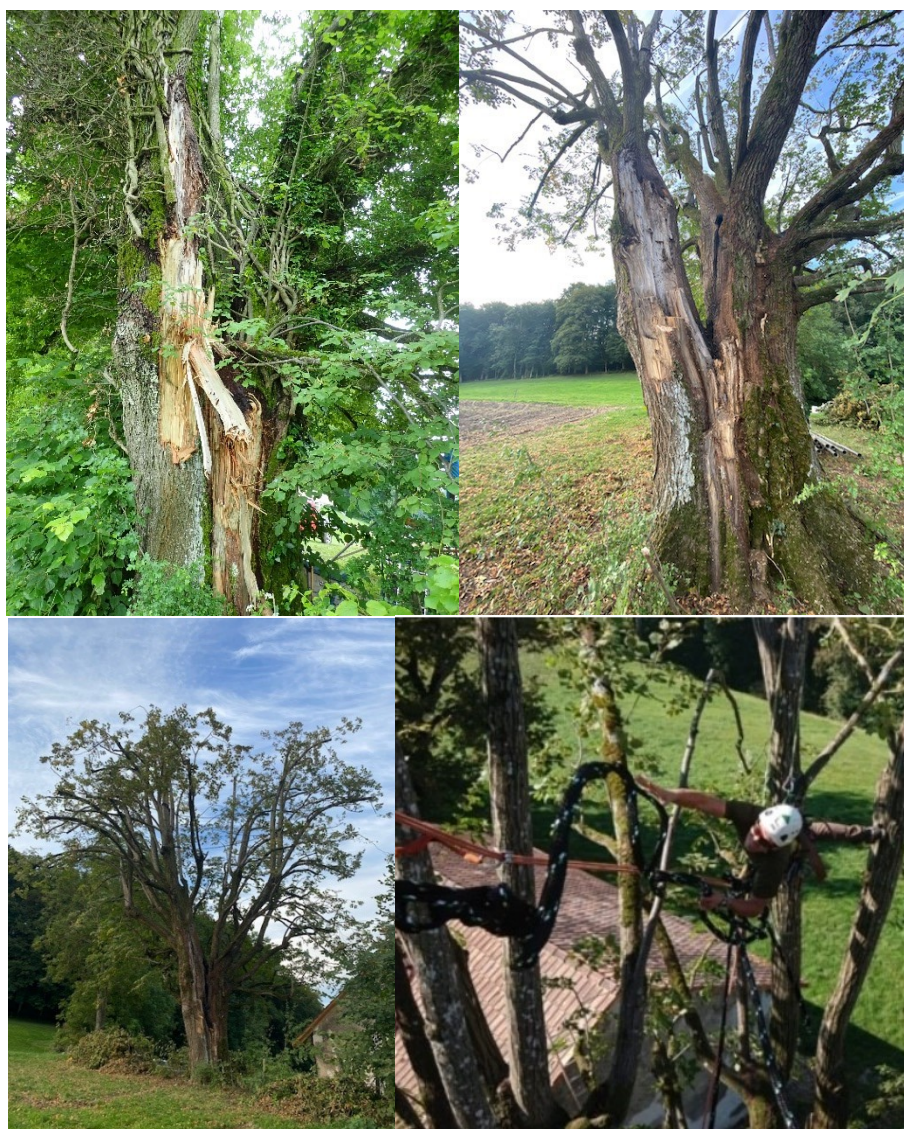
Die vom Blitz getroffene Linde wurde von einem professionellen Baumpfleger genau untersucht, sie ist zum Glück aus statischer Sicht stabiler, als erwartet. Der Baum hat in den vergangenen Jahren gut auf die Verletzungen reagiert.

Um die Gefahr neuer Schädigungen, z.B. durch Wind zu reduzieren, wurde die gesamte Baumkrone massiv entlastet und mit dynamischen Sicherungssystemen gesichert. Mit den Kronensicherungssystemen kann sich die Baumkrone weiterhin im Wind bewegen. Dies ist wichtig, da sich die Linde so weiterhin selber stärkt, indem sie sogenanntes Zugholz bildet. Gleichzeitig ist der Baum aber vor grossen Astabbrüchen geschützt.

Nun wird die Linde mit grosser Wahrscheinlichkeit auf den Schnitt reagieren. Es werden neue Triebe gebildet, die sich im Laufe der kommenden Jahre zu einer Sekundärkrone entwickeln - so der Plan. Bereits in zwei bis drei Jahren wird man im Sommer kaum mehr erkennen, dass wir die Linde so stark entlastet haben. In ca. fünf Jahren könnte ein weiterer kleiner Eingriff, bei dem die Reaktionstriebe reduziert und ein Teil der Triebe gezielt gefördert werden, Sinn machen.
